Bilrutor - reparation och utbyte

TRISCAN
Windscreen Pro Tools

STENSKOTTREPARATION

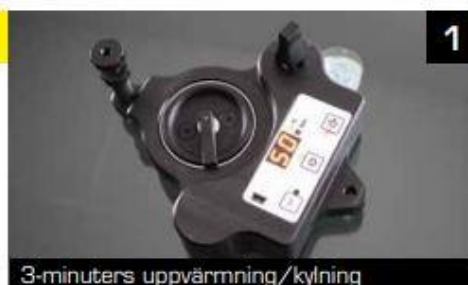
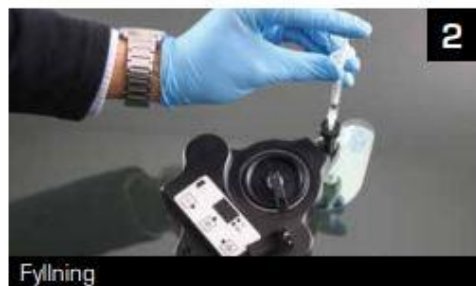
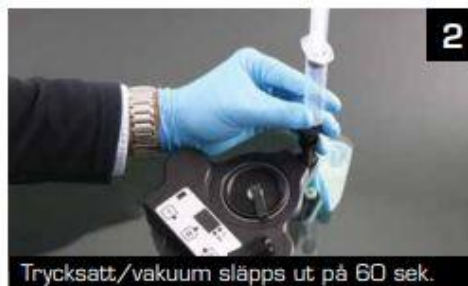
Med vår 3+1-process kan en stenscottsreparation utföras på bara 5 minuter. Efter allmän förberedelse och rengöring av stenscott-skiktet utförs följande processteg med vår egenutvecklade och patenterade reparationsprocess:

1. Uppvärmning till 60°C och kylning till 20°C på 3 min.
2. Fyllnings- och tryck-/vakuumprocess på 60 sek.
3. Härdning (LED UV-härdning 30 sek och med 95-98% osynlighet efter härdning)

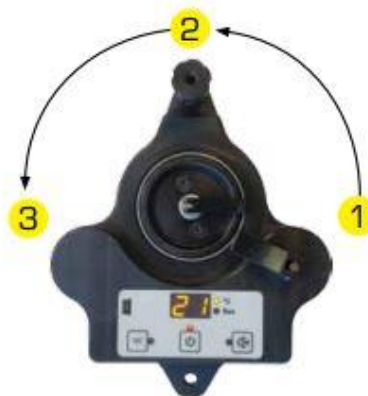
De flesta reparationsprocesser för stenskott inkluderar användningen av vakuumteknik, vilket ofta gör mobilanvändning till en utmaning. Med vår egenutvecklade och patenterade tryck/vakuumteknik kan reparationer utföras både i kundens lokaler och i verkstaden. En stenskottsreparation kräver **INGEN** åtkomst till ström eller liknande.

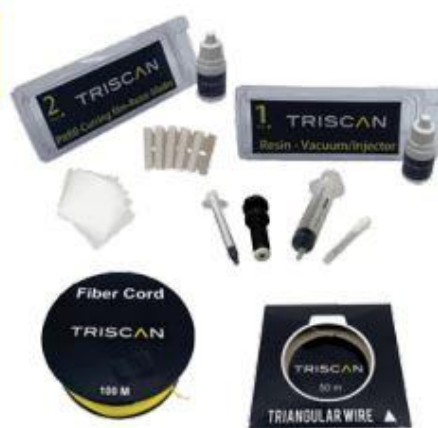
K4200C

REPARATIONSSATSER FÖR VINDRUTEREPARATION

Varunummer	Beskrivning
K4213-2	Reparationsbro 3-i-1
K4213	Reparationsbro
K4215A	UV-lampa (LED)
3027	Laddningskabel för K4213-2 / K4215A
K4221-1	Borrmaskin 3,6V uppladningsbar
	Batteriladdare för bormaskin 220V
K4212-5	Glasborr 5 st.
K4214	Spegel med sugkopp
K4208-1	Vakumkolv och 10 ml. spruta, 2 set
3015	Spruta och nål 1 ml.
K4220	Stenskottsöppnare, 2 st.
K4219	Spricköppnare
K4230	Täckfilm 5 st.
K4210	Täckfilmrulle
K4211	Skrapblad 5 st.
K4207	Gel
K4203	Resin, 20 ml.
K4205	Resin påfyllnad 5 ml.
910013	Påfyllnad Polish 10 ml.
